## EVALUASI JALUR EVAKUASI KEBAKARAN PADA AULA BALE NYAK SYECKH UNIVERSITAS ABULYATAMA ACEH

### EVALUATION OF FIRE EVACUATION ROUTES IN THE BALE NYAK SYECKH HALL, ABULYATAMA UNIVERSITY, ACEH

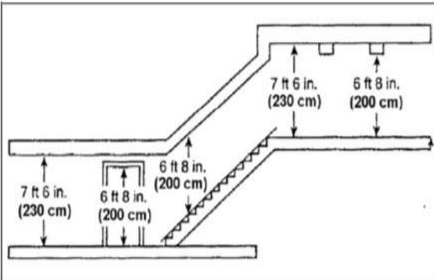
</div> <p style="text-align: center;">Gambar 1. Tinggi area sirkulasi (Sumber : SNI 03-1746-2000)</p> <ul style="list-style-type: none"> <li>•Lebar koridor bersih minimum 1,80 m dan bebas dari barang-barang yang dapat mengganggu kelancaran evakuasi.</li> <li>•Koridor dilengkapi tanda penunjuk arah ke pintu darurat atau arah keluar.</li> <li>•Panjang koridor ke pintu darurat atau arah keluar terdekat tidak lebih dari 25 m, dan koridor buntu maksimal 15 m apabila dilengkapi dengan sprinkler dan 9 m tanpa sprinkler.</li> <li>•Jarak dari lantai dasar ke lantai mezanin minimal 2,2 meter.</li> </ul>

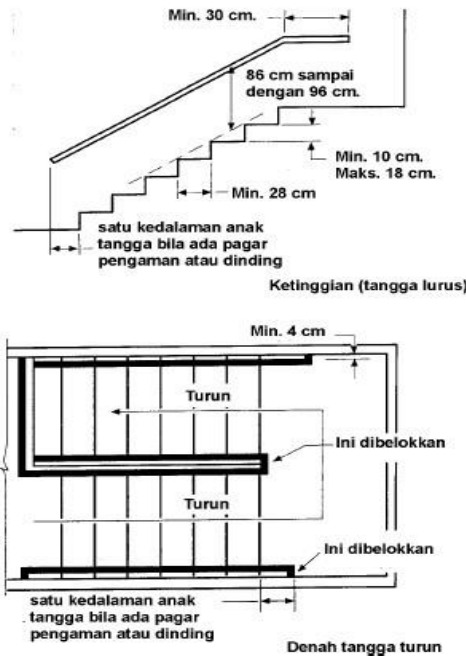
Gambar 2. Detail tangga  
(Sumber : SNI 03-1746-2000)

- Jarak antar tangga minimal 30 m (bila menggunakan sprinkler jarak bisa 1,5 kali yaitu 45 m).
- Lebar minimum adalah 1,2 m.
- Tidak berbentuk tangga melingkar vertikal.
- Ketinggian anak tangga adalah 10 cm - 18cm.
- Minimum kedalaman anak tangga adalah 28 cm.
- Tinggi ruang minimum adalah 2 m.
- Tinggi maksimum bordes tangga adalah 3,7 m.
- Ketinggian railing tangga 86 cm - 96 cm, dengan jarak bebas minimal 3,8 cm, dan diameter 3,2 cm - 5 cm.

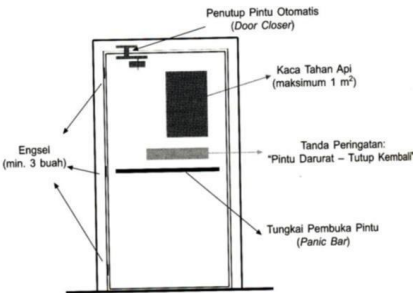
<p>Gambar 3. Pintu darurat (Sumber : Juwana, Jimmy S, 2005)</p> <ul style="list-style-type: none"> <li>• Dilengkapi kipas penekan/pendorong udara.</li> <li>• Jarak pintu darurat maksimum dalam radius/jarak capai 25 meter.</li> <li>• Jarak tempuh antar pintu keluar maksimum adalah 35 meter.</li> </ul>

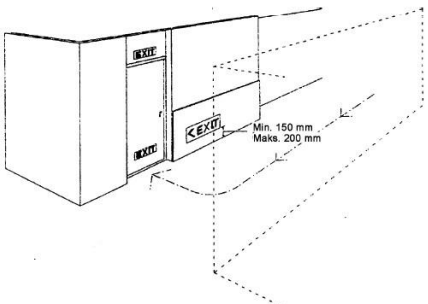
<p>Gambar 4. Pemasangan tanda penunjuk arah (Sumber: SNI 03-1746-2000)</p> <ul style="list-style-type: none"> <li>• Jarak baca minimum 12 m - 30 m</li> </ul>

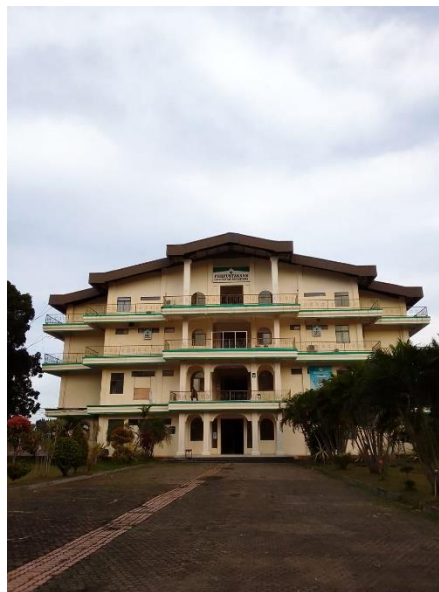
**Gambar 6.** Gedung C Universitas Abulyatama  
Sumber: Penulis

Aula Bale Nyak Syekh berada di lantai 3 Gedung C Kampus Universitas Abulyatama, menempati separuh dari lantai 3 dan terletak dibagian timur (belakang) bangunan Gedung C.

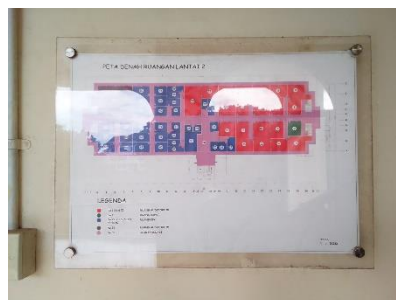
Aula Nyak Syeckh memiliki luas 2.800 m<sup>2</sup>, ruang utama memiliki panggung di sisi depan, dan terdapat terdapat balkon lantai 2 di belakang merupakan ruang kontrol kelistrikan, lampu, audio dan video. Aula Nyak Syeckh Unaya bisa menampung hingga 2000 orang. Selain ruang utama, Aula Nyak Syeckh Unaya juga memiliki ruang lain berupa ruang persiapan dibagian depan dan di bagian belakang gedung terdapat toilet. Fokus area yang diobservasi hanyalah pada area ruang utama Aula Bale Nyak Syeckh Unaya.

**Gambar 7.** Denah Aula Bale Nyak Syeckh  
Sumber: Penulis

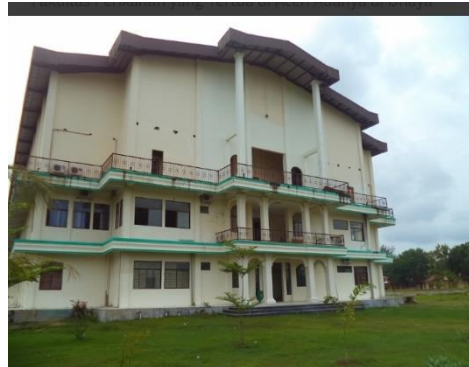
Tabel diatas menampilkan data sarana jalan keluar untuk koridor utara (koridor utama) dimana jarak dari pintu utama ke tangga adalah 6 meter dan Panjang lintasan tangga dari lantai 3 ke lantai dasar adalah 14 m dan dari tangga dasar ke luar 5 m, jadi total lintasan adalah 25 m berarti masih sesuai dengan standar SNI 03-1746-2000. Untuk koridor timur yang terletak di bagian belakang gedung memiliki ukuran tinggi dan lebar yang sama dengan koridor utama namun memiliki dua tangga di sebelah kiri dan kanan koridor.

**Gambar 8.** Bagian Belakang Gedung C Unaya  
 Sumber: Penulis

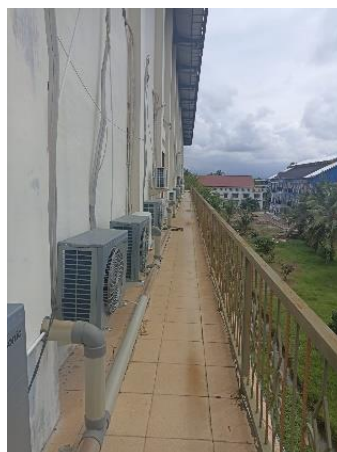
. Di bagian utara gedung terdapat eskalator dengan panjang dan lebar koridor sama dengan koridor utara (koridor utama) demikian juga dengan panjang koridor dari pintu 3 ke eskalator memiliki jarak yang sama sehingga memiliki panjang lintasan yang sama dengan koridor utara. Kedua koridor ini dihubungi oleh koridor sepanjang 15,6 m.

**Gambar 9.** Bagian Selatan Gedung C Unaya  
 Sumber: Penulis

Jalur evakuasi berupa tangga, secara umum telah memenuhi standar terutama dari segi bentuk, dimensi, dan perletakkannya yang menyebar. Hanya saja, tangga tidak tersedia untuk bagian selatan gedung, penambahan tangga selatan sangat dibutuhkan agar proses evakuasi berjalan lebih lancar lagi mengingat luasnya Aula Bale Nyak Syechk, dengan adanya tangga selatan akan mengurangi beban koridor utara yang merupakan koridor utama juga koridor eskalator di utara dan koridor timur (dibelakang gedung). Untuk koridor barat tidak menjadi pilihan bagi penulisan seperti alasan yang sudah disampaikan diatas.

Masukan lain yang diusulkan adalah penambahan tangga di bagian selatan gedung untuk mengurangi beban tangga utara dan timur gedung saat proses evakuasi.

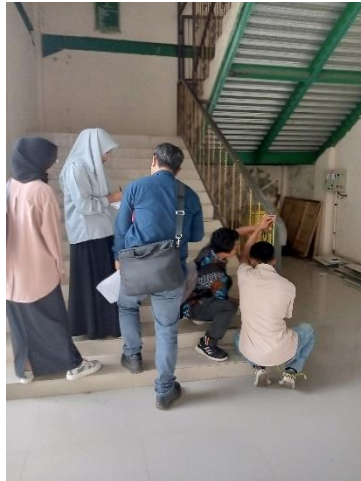
Tangga utara merupakan tangga utama memiliki total 51 anak tangga dani sisi kiri dan kanan tangga terdapat railing setinggi 102 cm dari besi. Dari data yang dipaparkan pada table 5 terlihat seluruhnya sudah memenuhi standar yang di tetapkan sesuai dengan SNI 03-1746-2000. Tangga timur (belakang gedung) memiliki 2 tangga disisi kanan dan kiri koridor, masing-masing berbentuk U dengan lebar tangga 136 cm, ketinggian anak tangga 20 cm, kedalaman anak tangga 27 cm, tinggi ruang 3 m, tinggi bordes tangga 4 m, ketinggian railing 95 cm terbuat dari besi 5x5 cm. Tangga barat (bagian depan Gedung) memiliki spesifikasi yang sama dengan tangga timur. Dibagian utara gedung juga terdapat eskalator yang dapat di jadikan alternatif tangga menuju keluar gedung. Eskalator berbentuk U yang tangganya terbuat dari bahan

**Gambar 10.** Tangga Utama Gedung C Unaya  
Sumber: Penulis

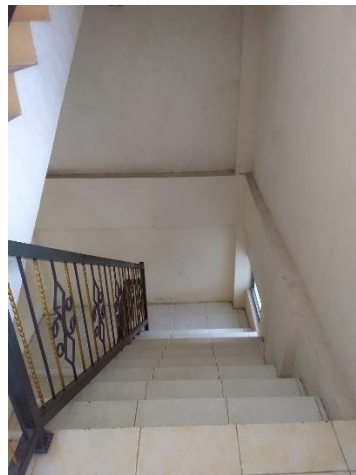
**Gambar 11.** Tangga Timur Gedung C Unaya  
Sumber: Penulis

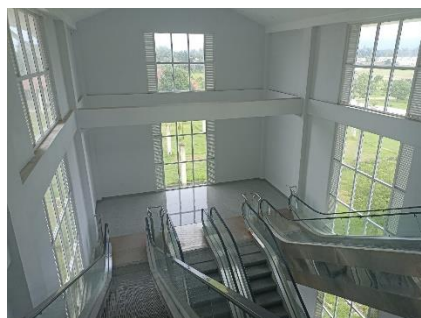
aluminium dengan lebar 104 cm, ketinggian anak tangga 20 cm, kedalaman anak tangga 41 cm, tinggi ruang 3 m, tinggi bordes tangga 8 m, ketinggian railing 95 cm terbuat dari besi 5x5 cm

**Gambar 12.** Eskalator Gedung C Unaya  
 Sumber: Penulis
